# Réaménagement urbain et évaluation du potentiel piétonnier du centre de Sorel-Tracy

Sébastien Lord, Paula Negron et Hatem Touman

20 Janvier 2015

Faculté de l'aménagement

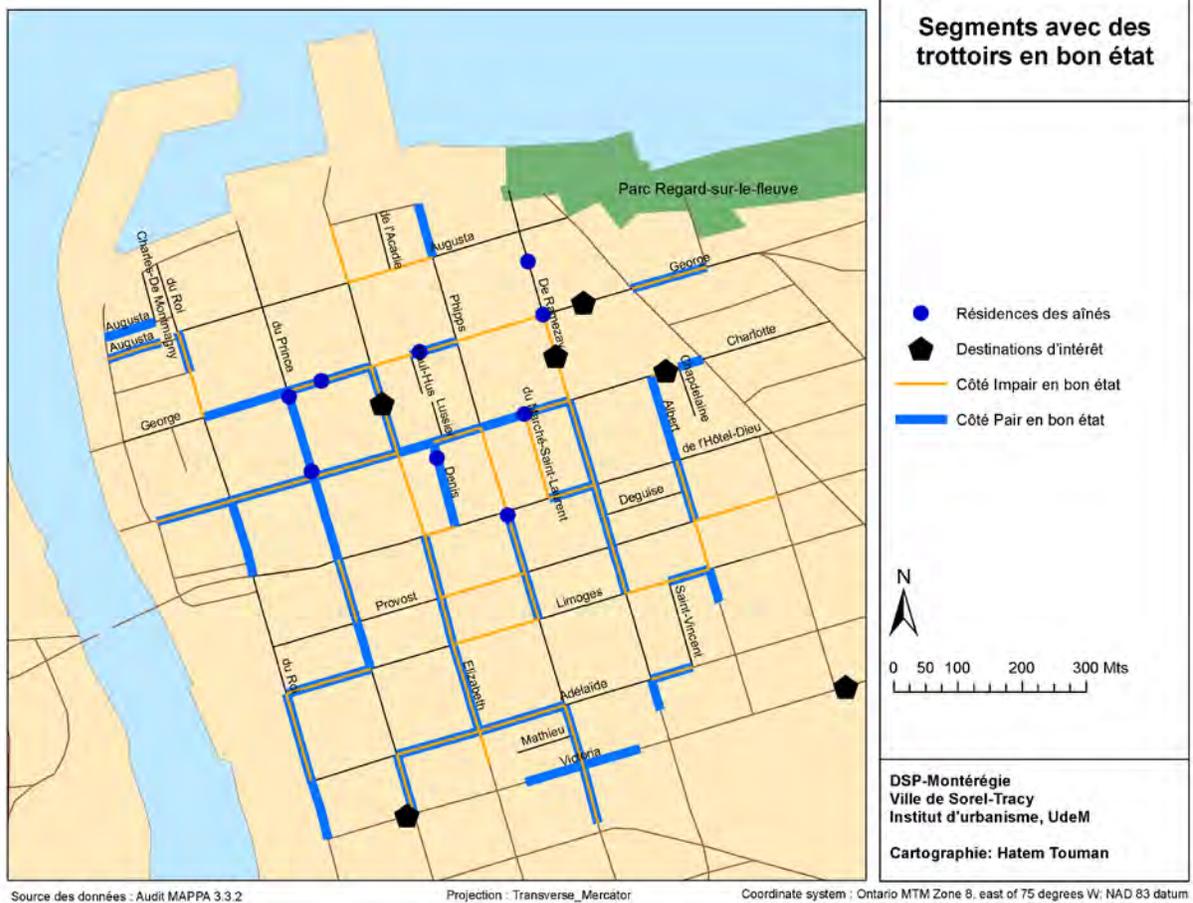
Carte n°2 – État des trottoirs

La carte n°2 montre que les trottoirs en bon état peuvent se retrouver partout sur la zone étudiée. Cependant, la proportion de ceux en mauvais état reste relativement élevée. Côté pair, on observe 52 trottoirs sur 116 en bon état, contre soixante-quatre en mauvais état ou encore des segments sans trottoir. Côté impair, nous avons 53 trottoirs sur 116 classés en bon état, contre soixante-trois en mauvais état ou encore des segments sans trottoir. Pour certains segments, si un seul des deux côtés est en bon état, ceci peut toutefois le rendre marchable. En effet, le piéton pourrait choisir d'emprunter le côté en bon état. Le segment de la rue Du Prince, entre la rue Charlotte et la rue de l'Hôtel-Dieu, en est un exemple. Par contre, la situation dans certains segments est problématique quand les deux côtés du segment sont en mauvais état. La rue Phipps, entre Augusta et George, en est un exemple. Les photos n°1 et n°2 montrent des trottoirs en bon et mauvais état.

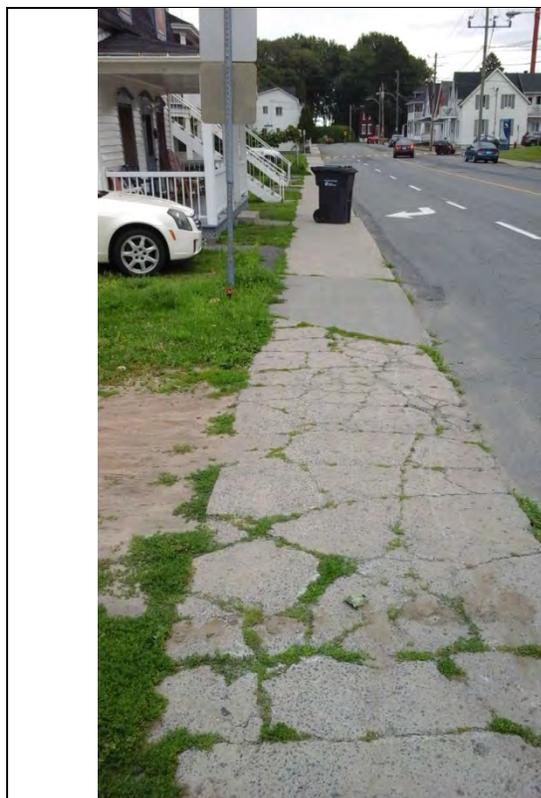
Si la quasi-totalité des segments audités comporte des trottoirs, il est rare d'observer un trottoir sans fissures, trous ou un décalage des dalles dans le secteur d'étude. Si les conditions météorologiques comme celles du Québec peuvent accélérer la dégradation, les variations importantes de température contribuant à celle-ci, les surfaces ou modules composant la structure peuvent être entretenus aisément. Nous avons pris en considération cette réalité lors de nos observations sur le terrain. Ainsi, la grande majorité des trottoirs a été considérée en mauvais état.

Photo n°1 – Trottoir en mauvais état  
(source : H. Touman)

De manière générale, plus de la moitié des segments de rue du territoire analysé sont des types 2 et 3, de sécurité compromise et de sécurité minimale. Ces sont des segments avec trottoir continu, mais avec plusieurs secteurs en mauvais état. La première recommandation est alors de revoir l'entretien et l'installation de trottoirs sur l'ensemble du territoire à l'étude. De plus, il serait possible d'envisager l'élargissement de plusieurs trottoirs, quand la largeur de la chaussée, de l'emprise publique, le permet. En outre, un élargissement de moins d'un mètre permettrait d'ajouter une zone tampon avec la chaussée sur certaines voies ou cheminements à privilégier.

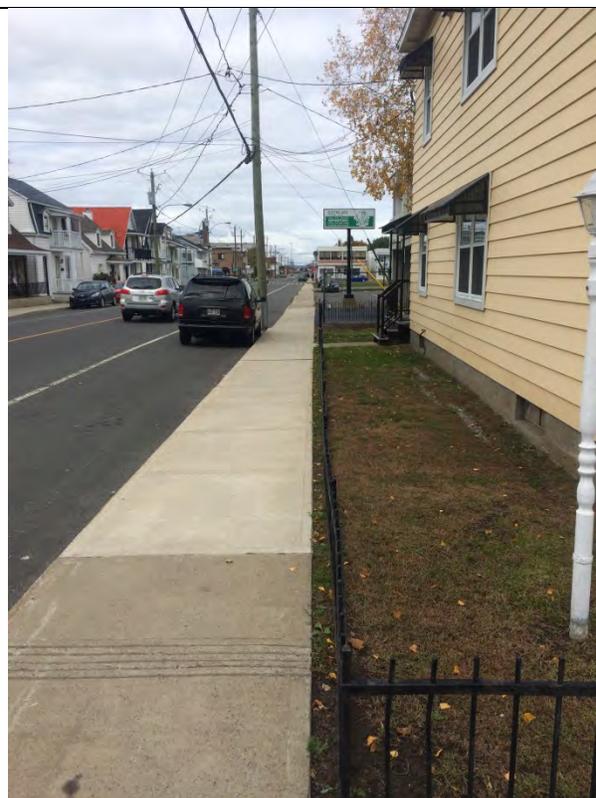
Photo n°2 – Trottoir en bon état  
(source : H. Touman)

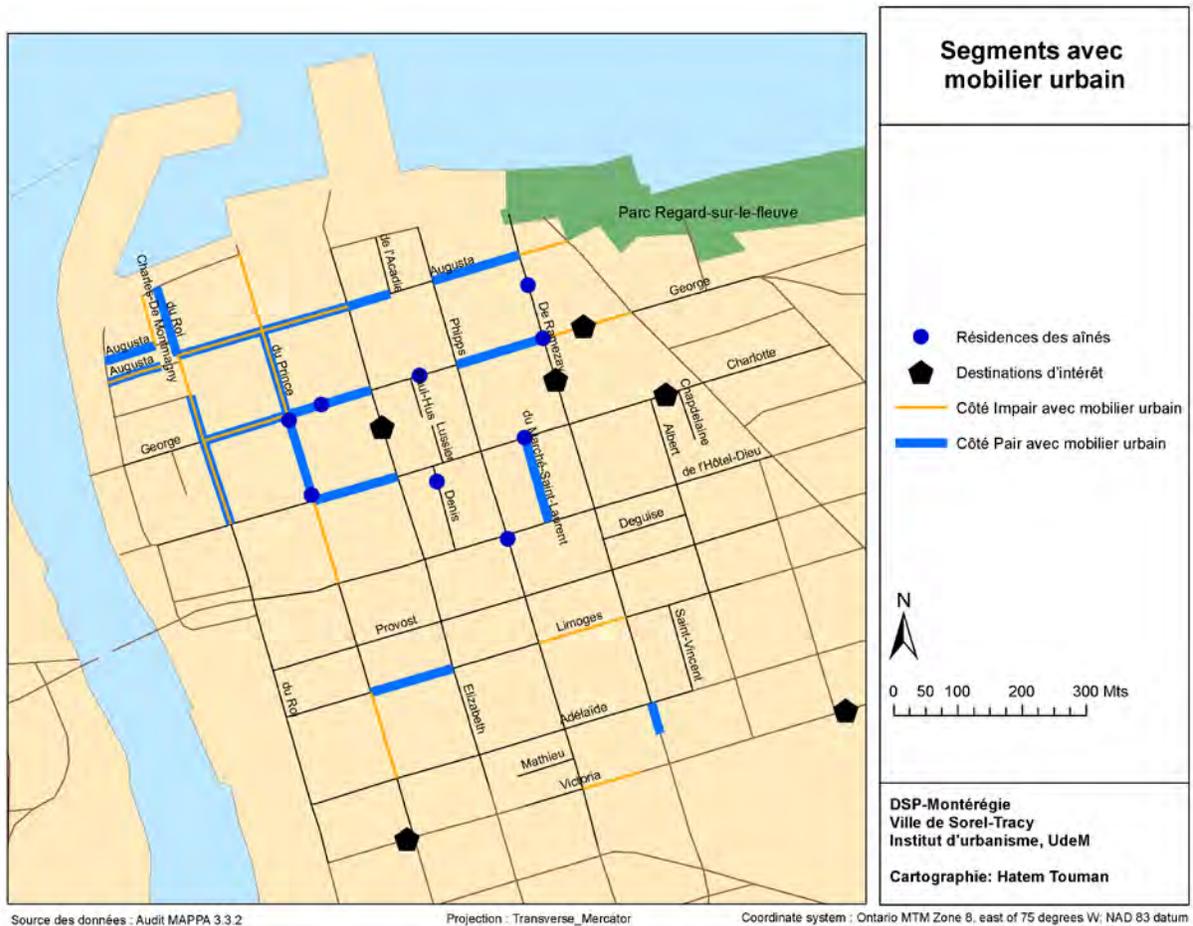
Carte n°3 – Segments avec mobilier urbain

Sur la carte n°3 on constate une concentration des segments munis de mobilier urbain dans la partie nord-ouest de la zone d'étude. C'est la partie du secteur où l'on trouve une concentration des activités commerciales, des services et autres activités. La série des photos suivantes illustre cette zone commerciale et des exemples du mobilier urbain qu'on y trouve. Comme illustré par les photos, certains trottoirs ne disposent pas suffisamment d'espace pour localiser du mobilier, créant parfois des obstacles à la marche.

Une autre recommandation est de porter davantage d'attention au mobilier urbain. À l'exception de quelques segments des zones commerciales, le territoire à l'étude comporte fort peu de mobilier urbain. Si équiper les segments de rues de bancs, d'abris et d'éléments d'éclairage pour piétons peut augmenter la marchabilité de ces segments, cela représenterait des investissements importants. Il est alors pertinent de cibler certains secteurs ou parcours, comme discuté ci-après.

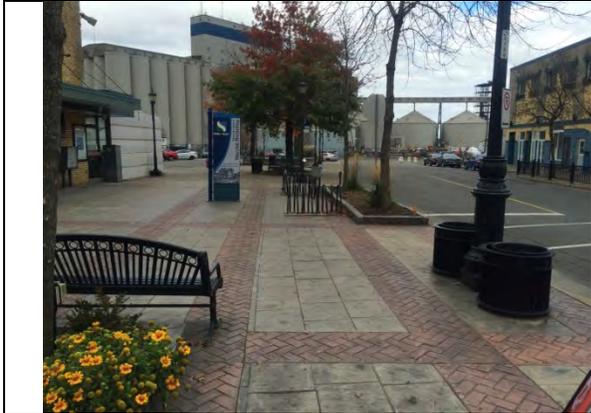
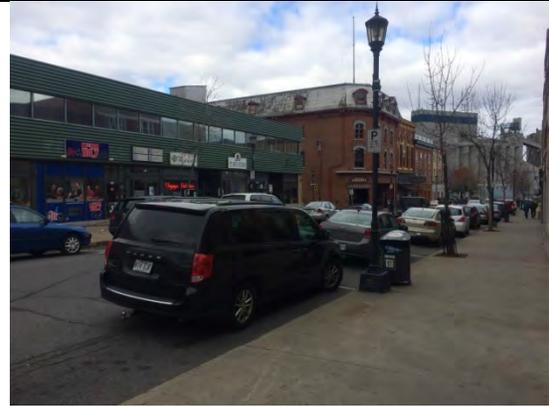
Exemples de segments de rues avec mobilier urbain et trottoir large (source : H. Touman)

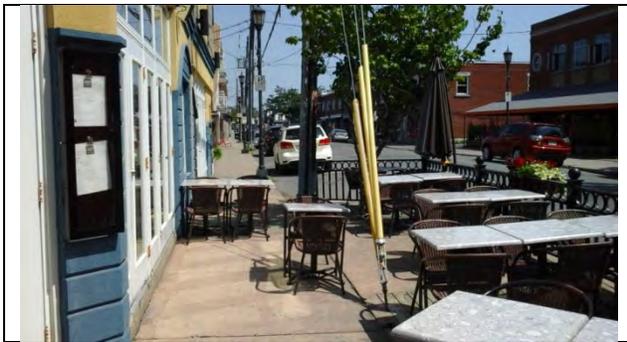
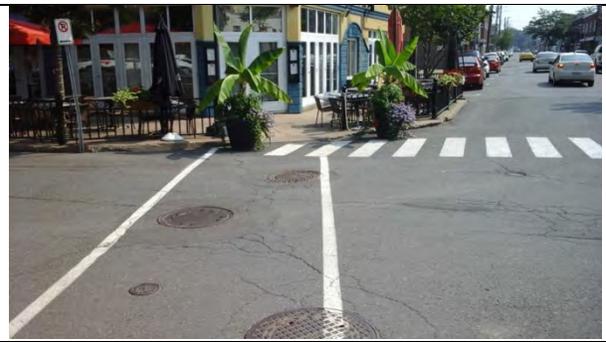
Exemples de segment de rues avec mobilier urbain et trottoir étroit (source : H. Touman)

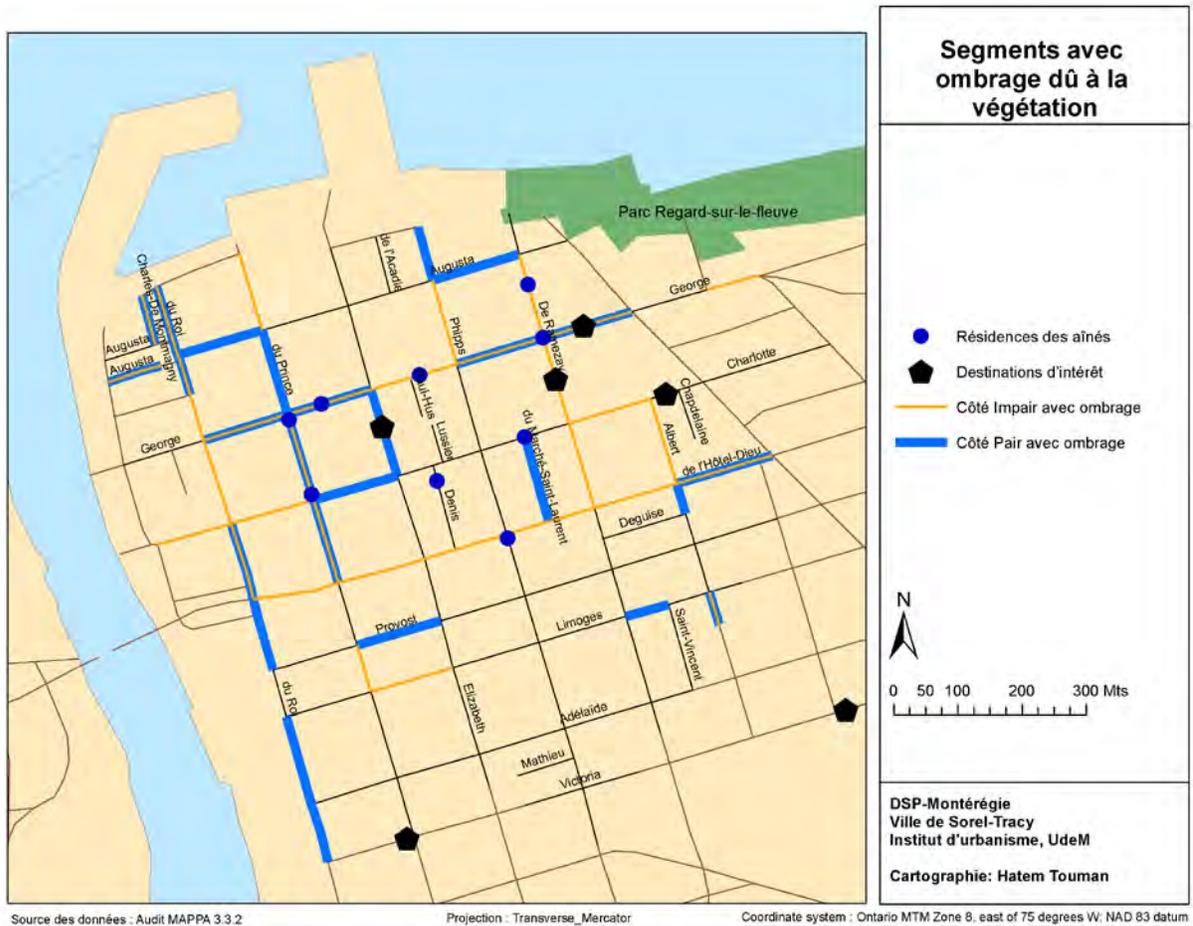
Carte n°4 – Segment avec ombrage projeté par la végétation

La rareté des abris dans les segments de rues ne favorise pas la marche, spécialement lors des conditions météorologiques extrêmes, et ce, tout au long de l'année : canicule, forte pluie, neige, etc. Pendant l'été, le besoin de ces abris est d'autant plus pertinent qu'une majorité de segments est privée d'ombrage et de végétation. La carte suivante (n°4) illustre les segments où il y a des zones d'ombre due à la végétation.

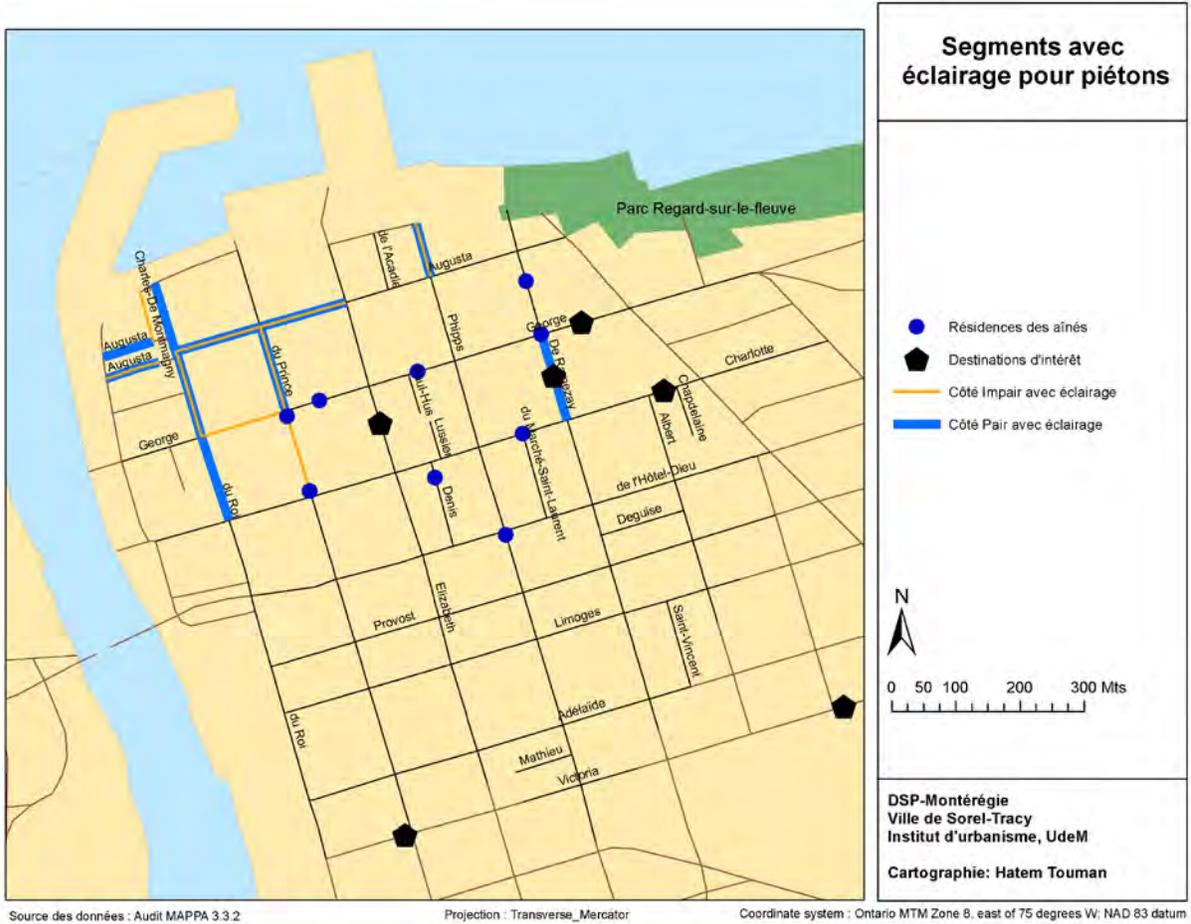
Carte n°5 – Segment avec éclairage pour piéton

Toujours sous le volet du mobilier urbain, les segments pourvus d'éclairage pour piétons ont également été repérés. Cet éclairage est important pour les piétons en général, et les aînés en particulier, car il peut contribuer à des perceptions positives de la sécurité. La carte n°5 montre les segments ayant des unités d'éclairage pour les piétons. Mis à part les quelques tronçons au nord et au nord-ouest de la zone d'étude, ayant fait l'objet d'une requalification, les éléments d'éclairage pour piétons sont quasi inexistant dans le secteur à l'étude.

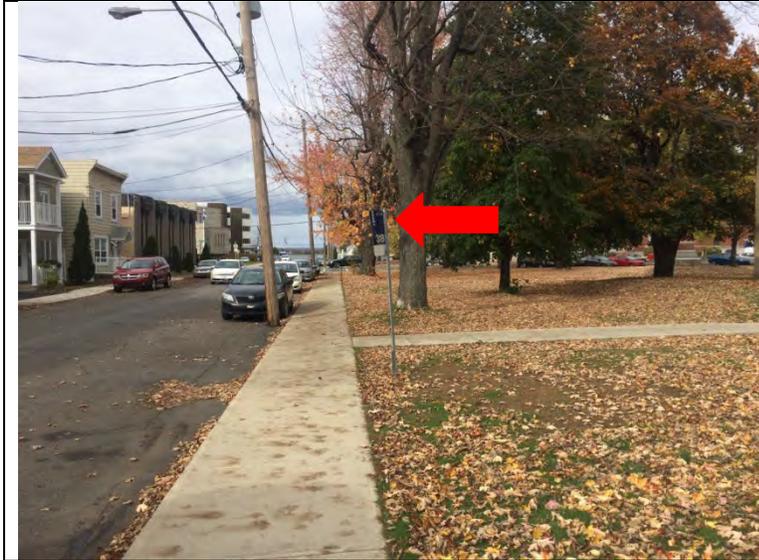
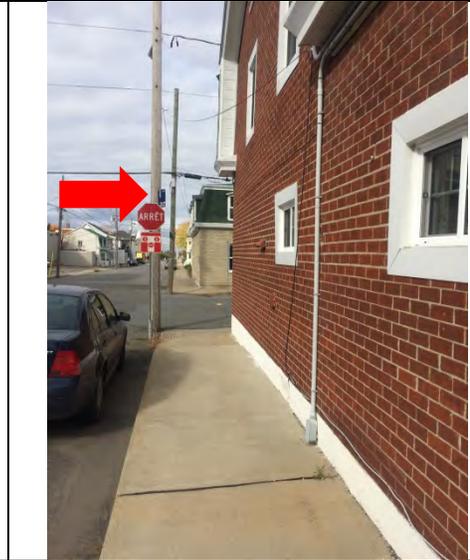
Exemples de panneaux de Taxi-Bus. On note l'absence de mobilier urbain pour une éventuelle période d'attente (source : H. Touman)

La mise en valeur des arrêts des taxi-bus devrait également être envisagée. Nous estimons important de les rendre plus visibles. Cette mise en valeur pourrait également être envisagée avec l'ajout combiné des bancs et des abris pour améliorer les conditions des périodes d'attente.

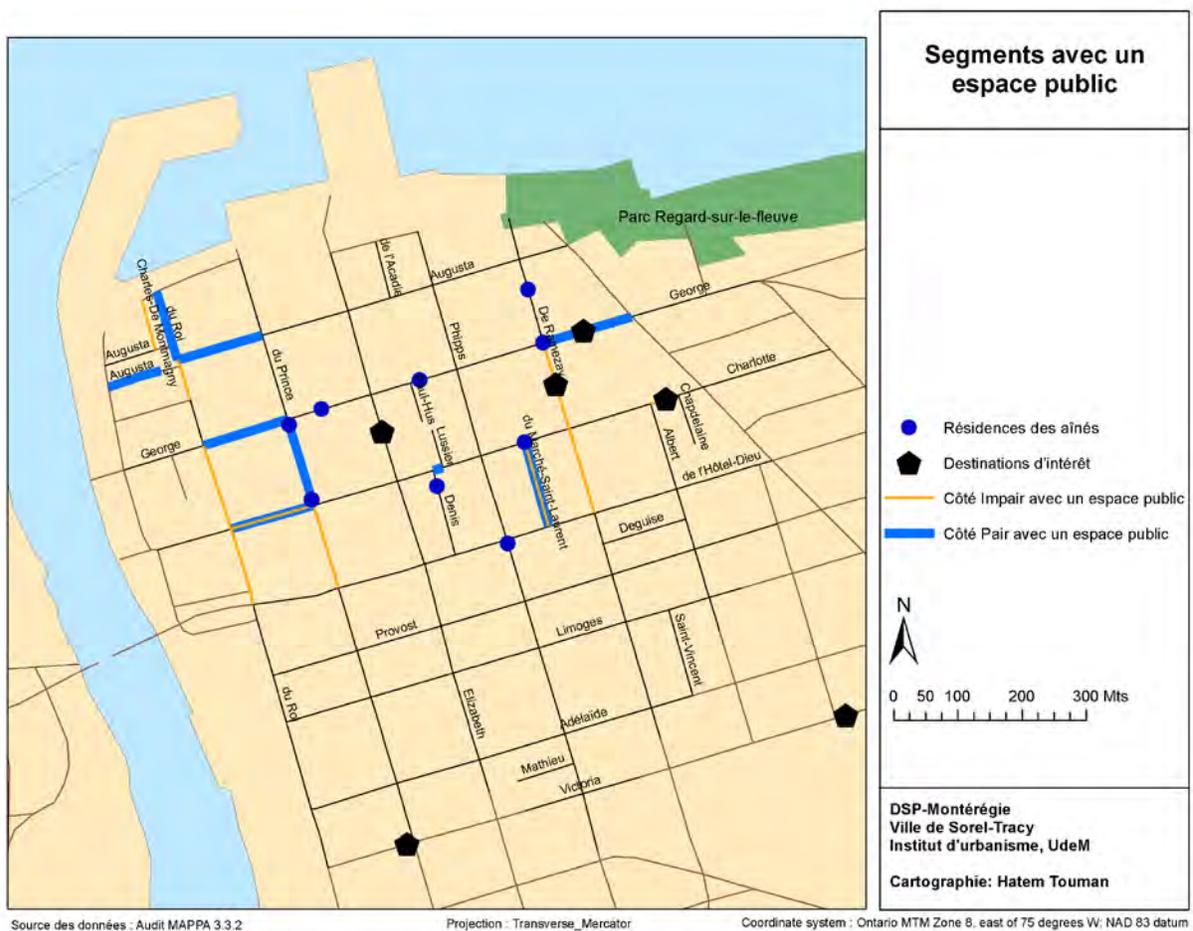
Carte n°7 – Segments avec espaces publics

Les espaces publics sont relativement rares dans le territoire à l'étude. Cela dit, ceux qui sont présents apparaissent de qualité, mais sont plutôt concentrés dans la partie nord-ouest du territoire. Comme le montre la carte n°7, seulement 19 segments de rue (9 côté pair, 10 côté impair) parmi les segments analysés contiennent un espace public (16 %). Cela laisse le secteur sud du territoire sans espaces publics aménagés, cette observation s'ajoutant au manque relatif de végétation vue précédemment.

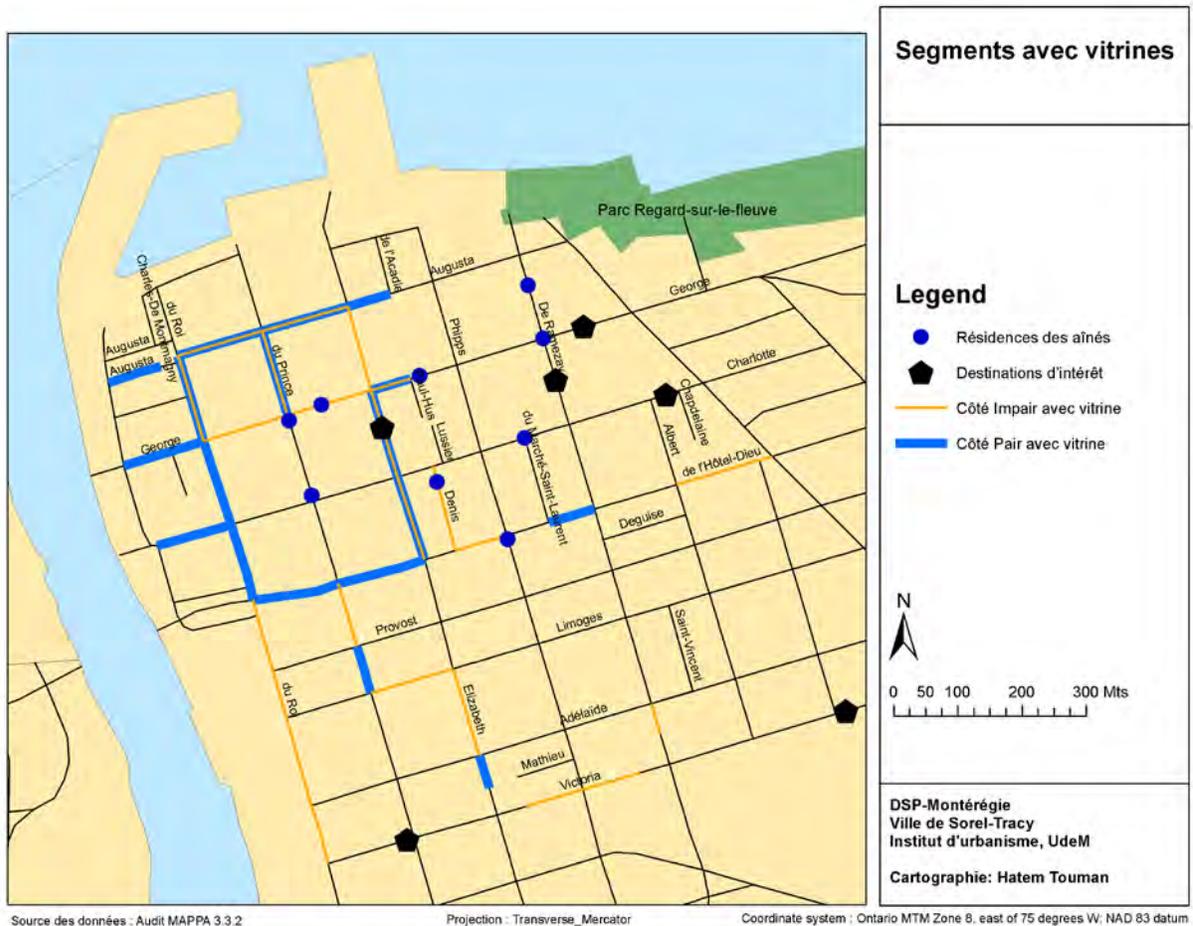
Carte n°8 – Segment avec vitrine

segment de rue muni des vitrines possède un potentiel d’achalandage et d’animation. La carte n°8 montre que les segments avec vitrines sont concentrés également dans la partie nord-ouest du territoire d’étude, vu la zone commerciale du Vieux-Sorel. Côté pair, on compte 19 segments avec vitrines (16,4 %). Côté impair, on recense 24 segments avec vitrines (20,7 %).

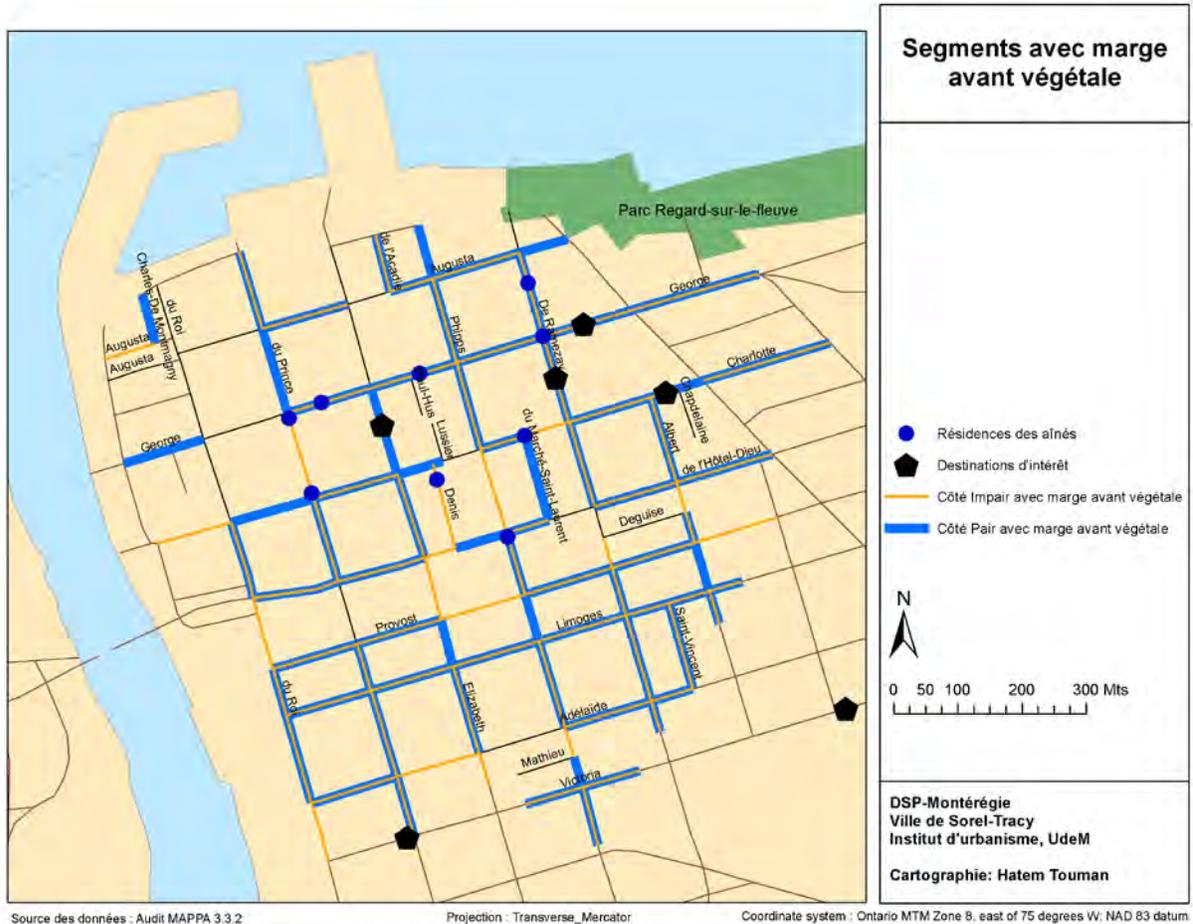
Carte n°9 - Segments avec marge végétale entre le bâti et le trottoir

aménagées avec verdure dominant sur le segment audité ou si le segment contient un stationnement collectif séparé d'un espace vert. Pour les segments pairs, 78 segments (67 %) possèdent une marge avant végétale. Pour les segments impairs, 79 segments (67 %) possèdent une marge similaire. La carte n°9 montre la répartition spatiale de ces segments, une distribution relativement homogène sur l'ensemble de la zone d'étude.

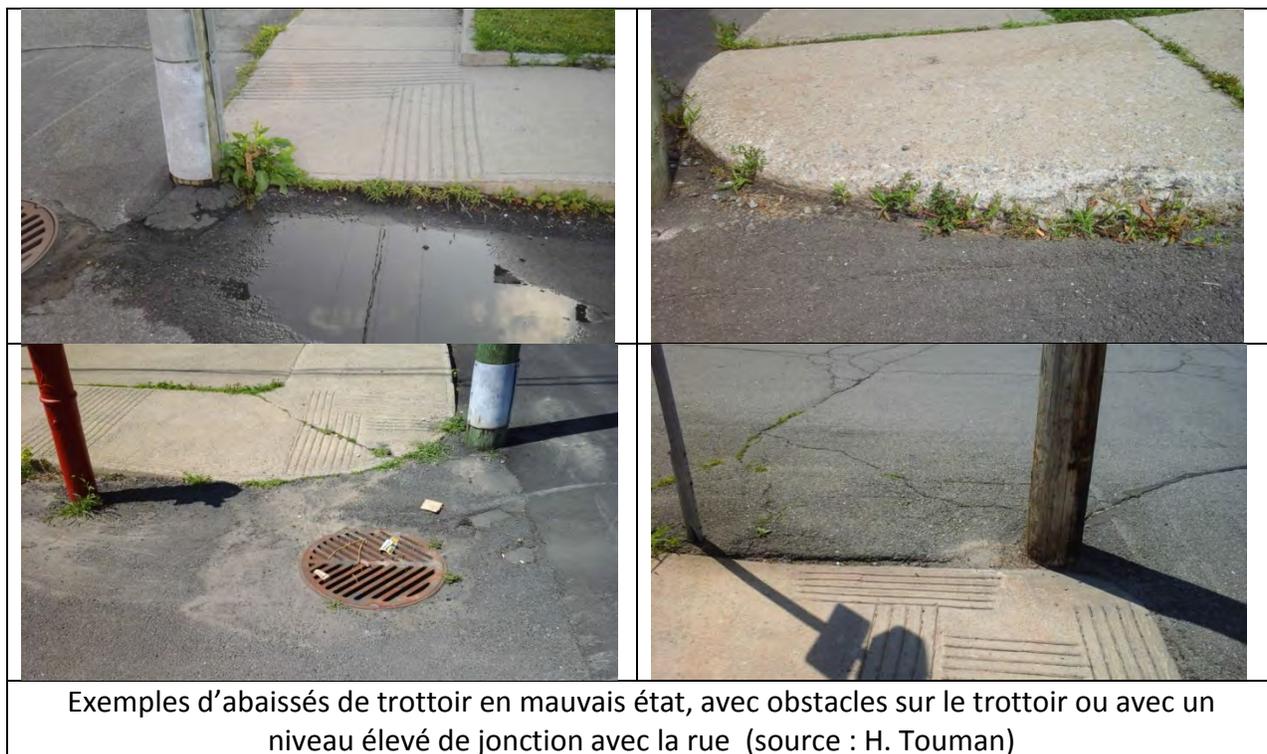
réduite et les piétons âgés. Un nombre de 180 (39 %) abaissés de trottoirs observés lors de notre enquête sont fissurés ou troués. Ceci augmente le risque des chutes pour les piétons limités dans leur autonomie de marche, ce qui constitue un obstacle à la mobilité.

Pour 99 abaissés de trottoir (21%), les piétons se trouvent également face à un obstacle à la descente / montée (21%). Ces obstacles prennent plusieurs formes comme par exemple des poteaux ou des grilles et des bouches d'égout. De plus, 334 abaissés de trottoir (72%) souffrent d'une détérioration à la jonction avec la chaussée. Cette détérioration peut augmenter le risque des chutes chez les aînés et ne facilite pas la traversée des intersections. Le tableau n°3 résume l'état des abaissés de trottoir.

Une rénovation importante des abaissés de trottoir aux intersections est recommandée sur l'ensemble du territoire à l'étude. Nous avons recensé que près de 40% des trottoirs sont fissurés ou troués. Plus de 20% d'abaissés de trottoir présentent un obstacle à la descente, et près de 3 abaissés de trottoir sur 4 présentent une détérioration à leur jonction avec la chaussée, présentant un risque à la descente. L'amélioration des abaissés est importante pour faciliter la traversée des rues et pour diminuer le risque des chutes, notamment chez les personnes âgées.

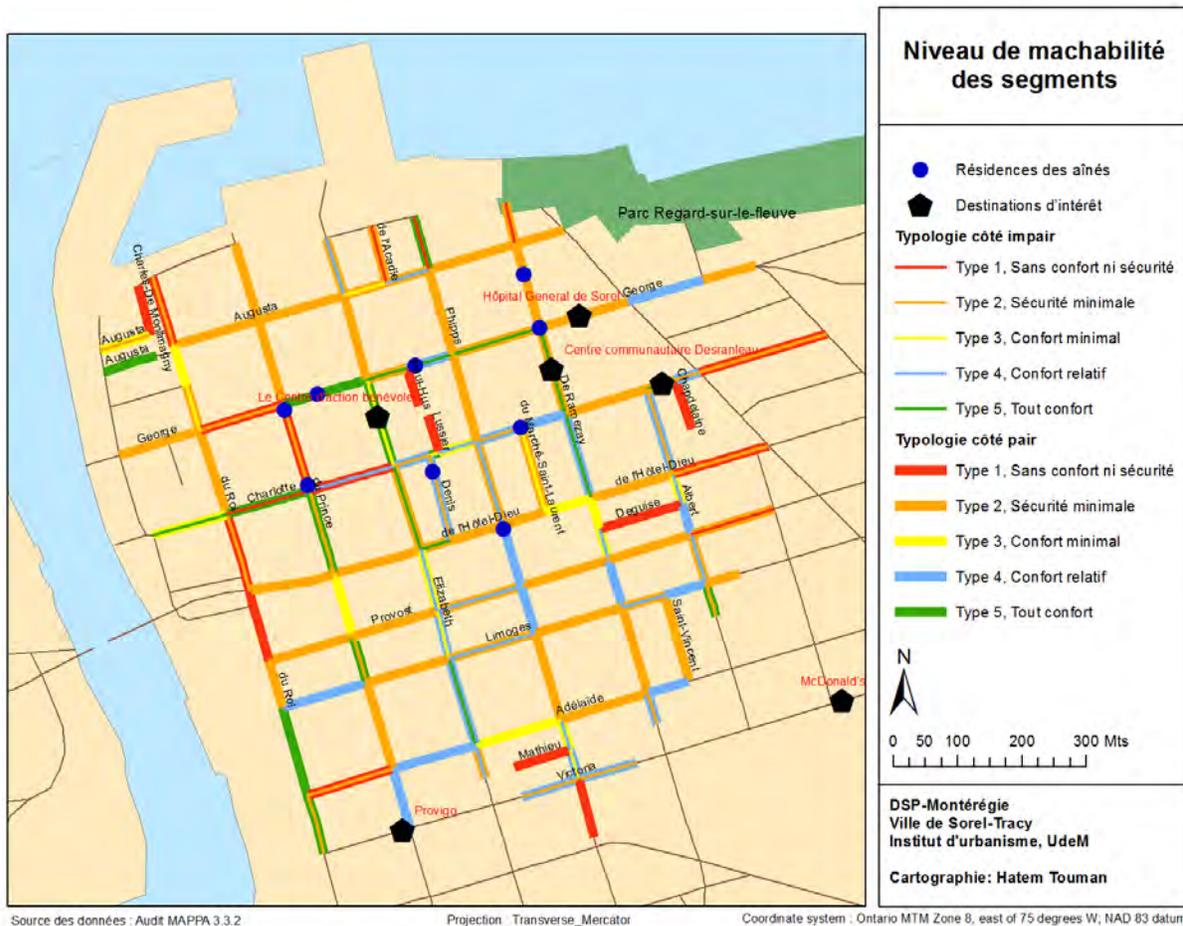
Carte n°10 – Typologie de segments de rues

La carte n°10 montre que 29 segments sur le total des 232 segments recensés sont du premier type (sans sécurité), soit environ 13%. Les segments les plus nombreux sont du deuxième type (sécurité compromise), avec 106 segments représentant 46% des segments analysés. Avec 24 segments, le type 3 (sécurité minimale) représente 10% du total des segments. Quarante-neuf segments sont classés du type 4 (confort relatif), représentant ainsi 21% des segments traités par l'étude. Enfin, le cinquième type (tout confort) compte 24 segments de rues pour environ 10% des segments du territoire à l'étude.

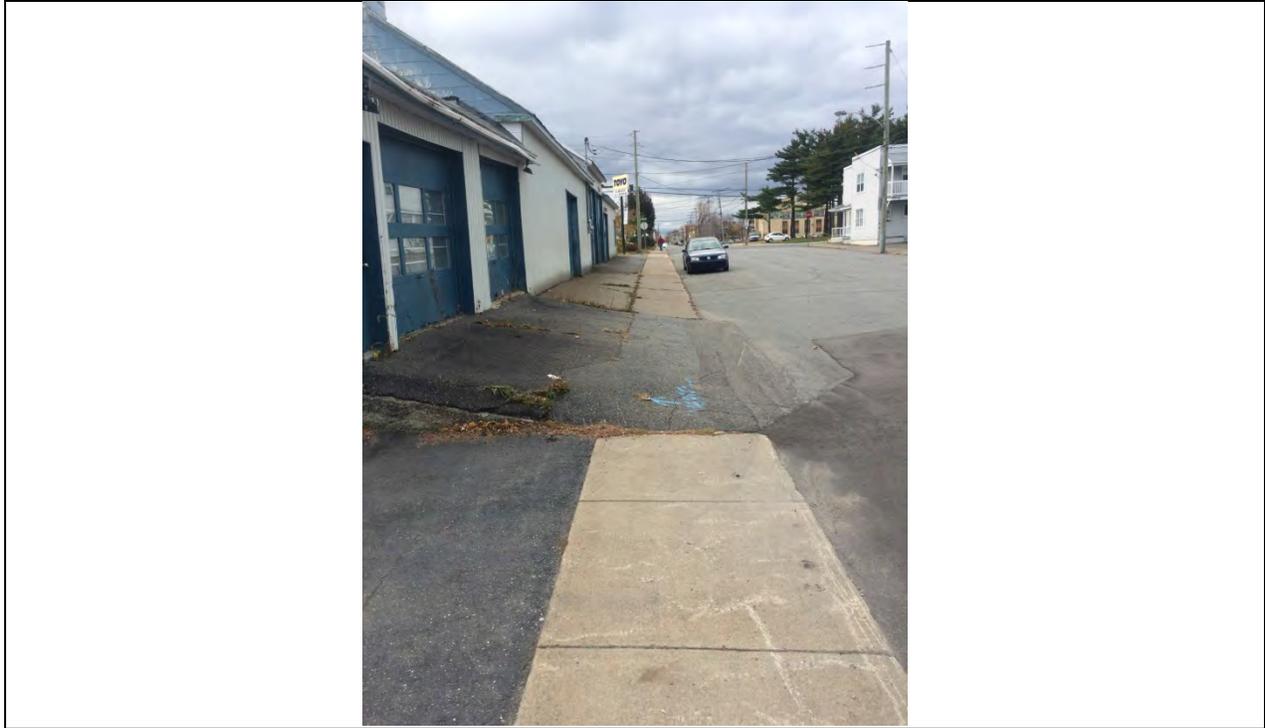
Le type 1 contient des segments sans trottoir ou des segments avec un trottoir qui est interrompu. C'est, parmi les types constitués, celui le plus défavorable à la marche. Il peut poser des problèmes de sécurité pour des profils particuliers comme les personnes âgées ou des individus à mobilité réduite. En outre, ce type ne correspond pas aux standards actuels en matière d'aménagement et d'urbanisme. Ces types ne présentent pas une concentration particulière, étant localisés pratiquement de manière aléatoire sur le territoire à l'étude. Une mise à niveau de ce type vers le type 3, sécurité minimale, consisterait à installer des trottoirs de manière continue sur les segments de rues concernés et à rénover les portions de trottoir en mauvais état pour les sections de segments de rue où l'on en retrouve de manière discontinue.

Exemple du type 1 – Rue Charlotte (entre Fiset-Guévremont) (source : H. Touman)

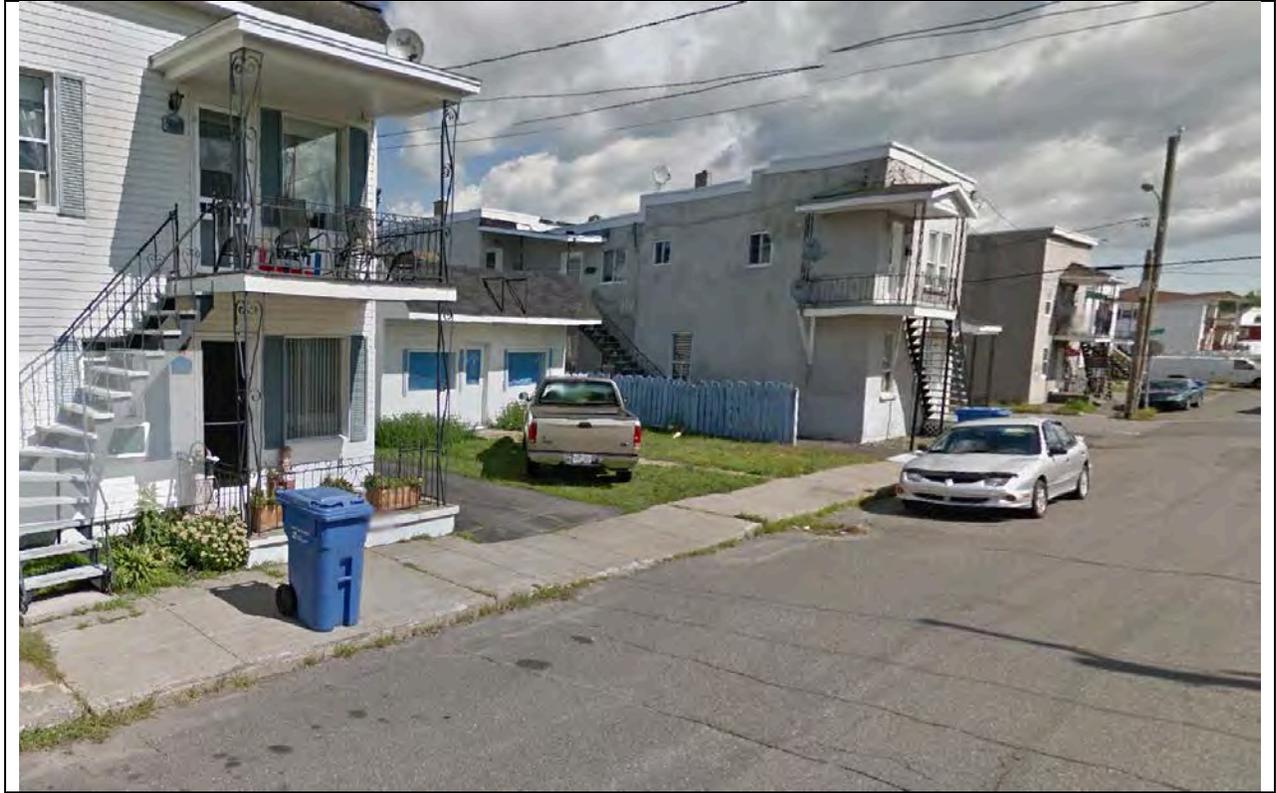
Le type 2 comprend 106 segments (46%) avec un trottoir non interrompu, mais qui est en mauvais état. C'est la configuration normalement exigée au niveau des autorités municipales, sans toutefois tenir compte de la largeur des trottoirs actuellement présents. Ces segments ne présentent aucun confort de marche spécifique, et, vu le mauvais état des matériaux, impliquent un risque pour des profils spécifiques de marcheur comme les aînés ou les personnes à mobilité réduite. Ce type pose également, sans être un sérieux problème de sécurité, des désagréments dans les conditions de marche aux profils de marcheurs non limités dans leur autonomie. Répartis sur l'ensemble du territoire à l'étude, ces segments constituent par contre plusieurs voies reliant l'est et l'ouest du nord du territoire à l'étude. Il s'agit des rues Augusta, George et de l'Hôtel-Dieu. Une mise à niveau de ces segments vers le type 3 consisterait à la rénovation ou à l'entretien des segments concernés. En outre, plusieurs secteurs commerciaux avec vitrines sont concernés.

Exemple du type 2 – Rue Provost (entre de Ramsay et Albert) (source : Google)

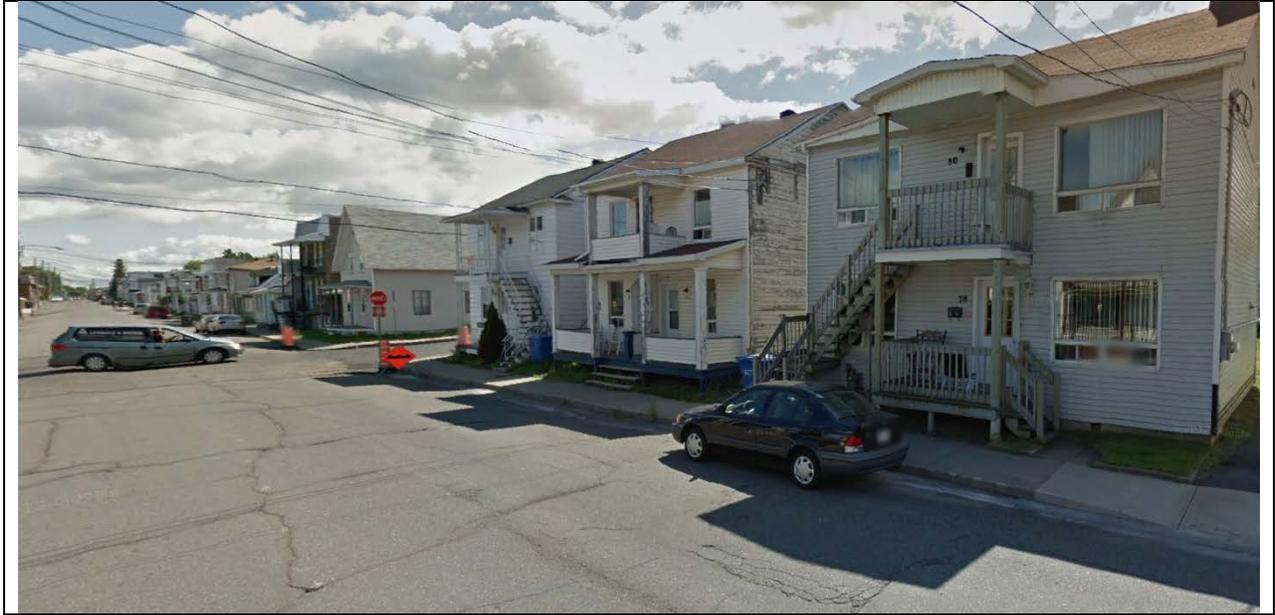
Le type 3 est constitué de 24 segments (10%) avec trottoir non interrompu et en bon état. Ainsi, il s'agit du premier niveau qui peut offrir un certain niveau de sécurité pour la marche. Ces segments, proches du type 2 en matière de morphologie, sont répartis aléatoirement sur l'ensemble du territoire à l'étude, dans plusieurs cas en combinaison avec le type 2. La mise à niveau du type 2 vers le type 3, par la rénovation de trottoirs qui sont déjà présents, viendrait donner des conditions de marche minimalement sécuritaires à 56% des segments du territoire à l'étude.

Exemple du type 3 – Rue Adélaïde (entre Elisabeth et Phipps) (source : Google)

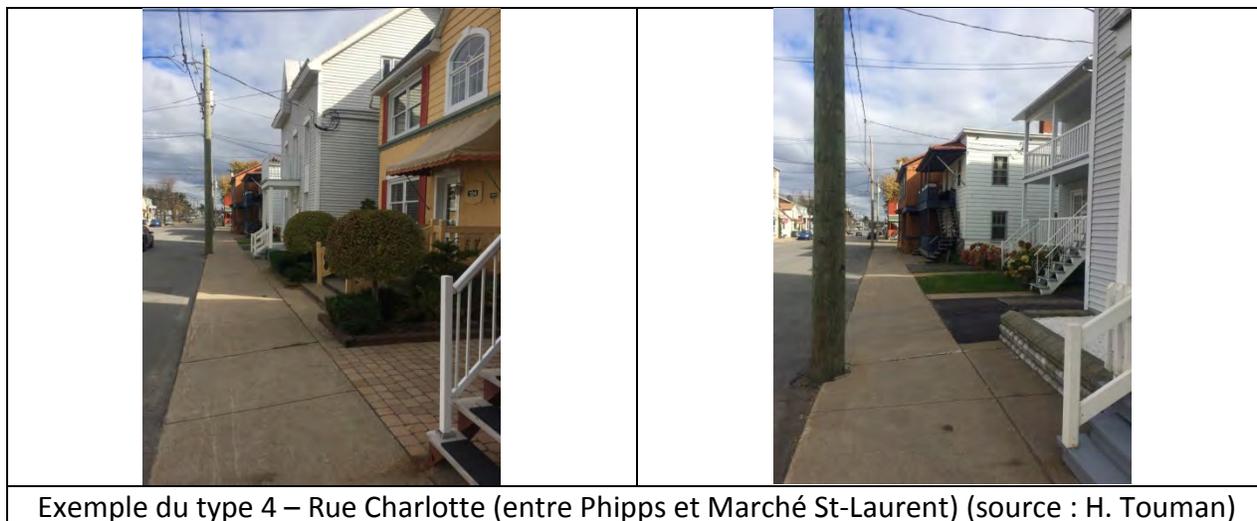
Le type 4 comprend les caractéristiques précédentes associées aux trottoirs, mais en y ajoutant une marge supérieure à 1 mètre entre le bâti et le trottoir ainsi qu'une zone tampon éloignant la circulation de la zone de marche. Ce type compte 49 segments représentant 21% du territoire à l'étude. D'un côté, une perspective visuelle large améliore le sentiment de sécurité chez le marcheur, notamment pour celui plus âgé, celui-ci pouvant plus aisément anticiper les différents obstacles dans son cheminement. D'un autre côté, l'éloignement de la circulation de la zone de marche, en plus d'améliorer le sentiment de sécurité chez le piéton, atténue les perceptions associées à la vitesse, tout comme les nuisances sonores. La mise à niveau des types 1 à 3 vers le type 4 est plus complexe, dans la mesure où les éventuelles interventions se situeraient à la fois sur des emprises publiques et d'autres privées, impliquant l'étroite collaboration des propriétaires riverains. La mise en place d'une zone tampon, sur la portion publique de l'emprise de la rue est aussi possible si la voie de circulation est assez large. La mise en place d'une marge avant est par contre plus complexe, voire impossible, notamment parce que les bâtiments en place sont contigus au trottoir et n'offrent pas une marge avant suffisante.

Exemple du type 4 – Rue Charlotte (entre Phipps et Marché St-Laurent) (source : H. Touman)

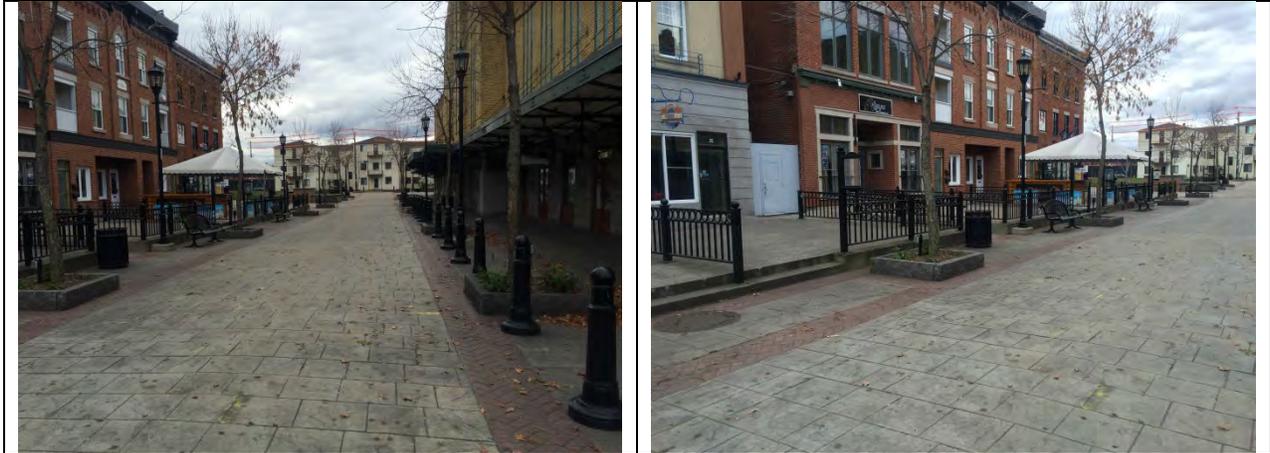
Le type 5 compte 24 segments représentant 10% du territoire à l'étude. D'un côté avec un critère absolu, le type 5 concerne les segments de rue piétons ou ceux où la circulation automobile est très limitée, sans que d'autres critères soient considérés. D'un autre côté dans la même perspective cumulative, le type 5 contient tous les critères des segments de rue précédents en y ajoutant d'autres supplémentaires qui permettent d'augmenter le confort. Les segments de ce type contiennent ainsi des espaces publics ou des vitrines ou une présence d'ombrage protégeant le marcheur du soleil en été. Il s'agit des segments présentant le plus grand niveau de confort et de sécurité pour le marcheur. Positionnés au nord et à l'ouest du territoire à l'étude, les segments du type 5 peuvent être considérés comme des points stratégiques au niveau de la marchabilité, pour leurs qualités urbaines, autant de secteurs à mettre en valeur et à relier entre eux, avec des parcours sécuritaire et confortable (types 3 et 4).

Exemple du type 5 – Rue Augusta secteur piéton (source : H. Touman)

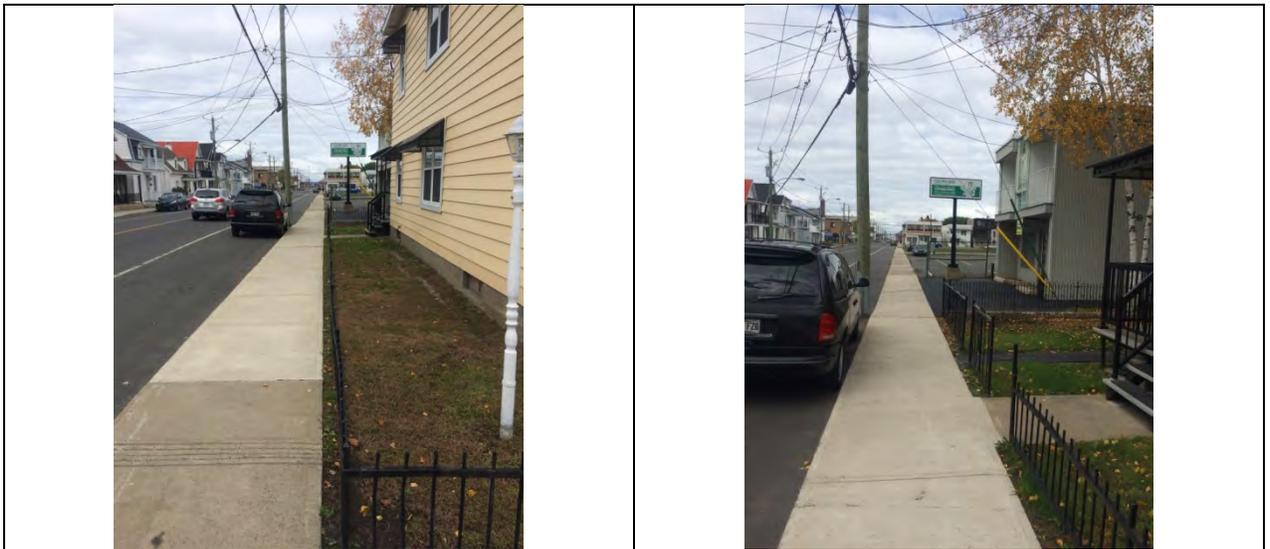
Exemple du type 5 – Rue Elizabeth (entre Hôtel Dieu-Charlotte) (source : H. Touman)

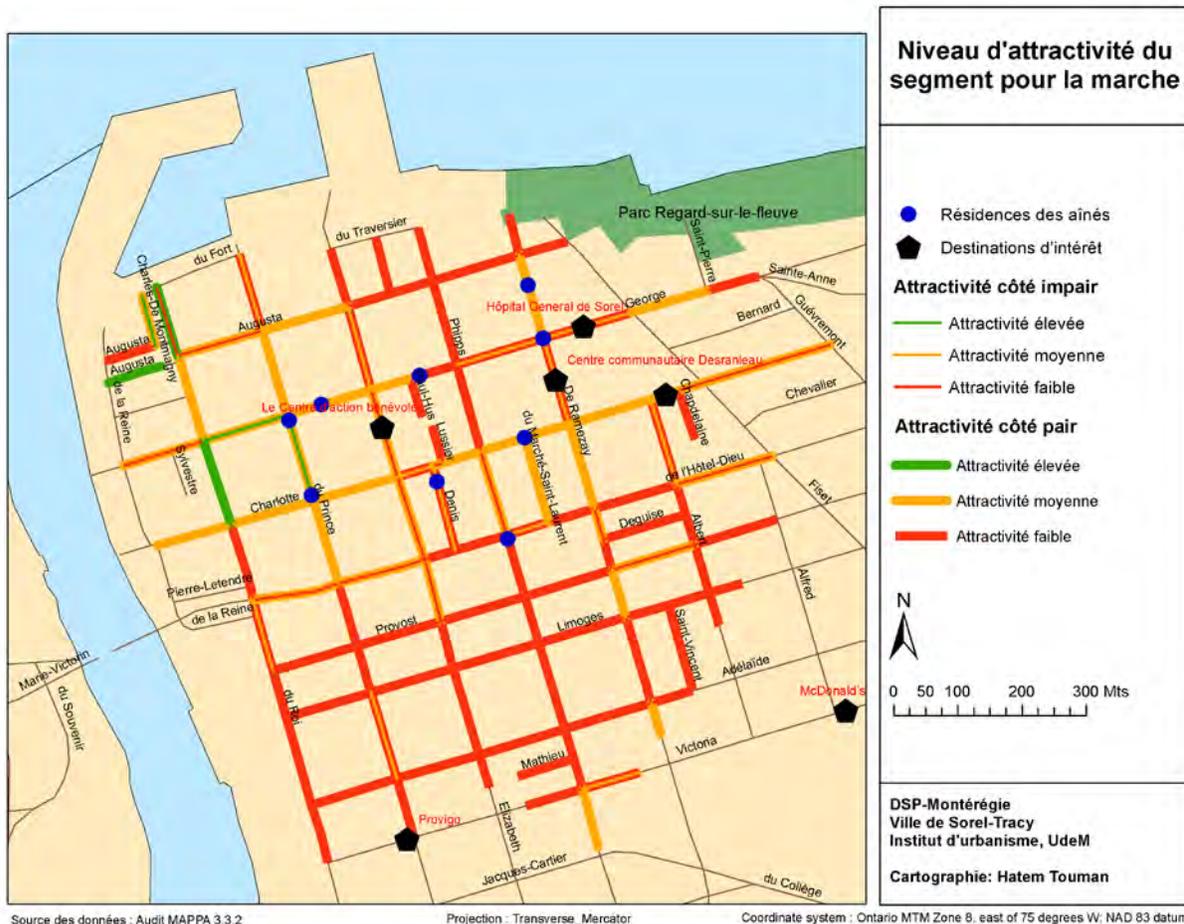
Carte n°11 – Attractivité des segments de rues

La carte n°11 révèle l'attractivité évaluée pour les segments du territoire à l'étude. Les secteurs les plus attractifs sont, de manière attendue, les secteurs piétonniers au nord-ouest et aux abords du parc du Carré-Royal. Ces segments attractifs correspondent à plusieurs des types 4 et 5, mais également à certains segments du type 3. Les segments de rue avec une attractivité qualifiée de moyenne sont localisés au centre du territoire à l'étude et relient notamment l'ouest à l'est du territoire. Concernant plusieurs segments de rues des types 2 et 3, ces voies sont dans bien des cas celles où l'on observe des activités commerciales ou de restauration. Enfin, les segments les moins attractifs concernent davantage le sud du territoire à l'étude, un secteur à dominante résidentielle où l'on retrouve relativement peu de végétation et moins de mixité fonctionnelle.
