# Réaménagement urbain et évaluation du potentiel piétonnier du centre de Sorel-Tracy

Sébastien Lord, Paula Negron et Hatem Touman

20 Janvier 2015

Faculté de l'aménagement

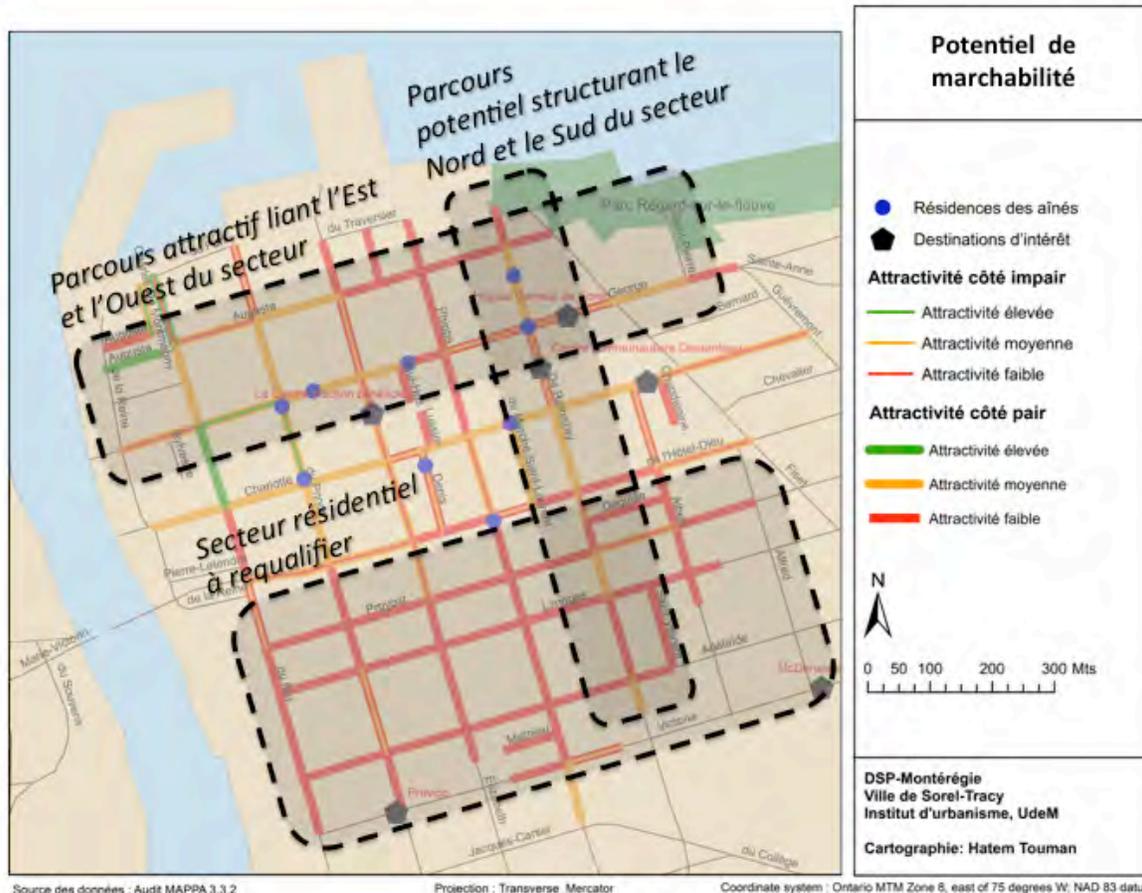
Carte n°12 – Potentiel de marchabilité

De manière plus spécifique, l'observation combinée de l'attractivité des segments, de leur localisation géographique et de la typologie de marchabilité permet de révéler certains potentiels d'intervention et surtout de cibler des secteurs clés où mettre en place les recommandations précédemment formulées. De manière globale, la carte n°12 montre trois secteurs où des actions de différentes natures peuvent être menées.

Premièrement, nos observations sur la partie Sud du territoire à l'étude permettent l'identification d'un secteur résidentiel à requalifier. Moins attractifs, les segments de rue de cette zone pourraient faire l'objet d'un verdissement et d'une rénovation minimale des trottoirs, de manière à ramener les segments vers le type 3 ou, lorsque possible, vers le type 4. Le caractère résidentiel et la qualité urbaine de l'environnement devraient être renforcés par ces interventions. Deuxièmement, nos observations des caractéristiques des segments de rues et de leur attractivité montrent un potentiel de parcours liant l'Est à l'Ouest du territoire à l'étude – tout particulièrement les rues Augusta et George. En outre, une telle liaison permettrait de mettre en réseau des espaces verts (Carré-Royal et parc Regard-sur-le-fleuve) et l'essentiel des segments attractifs dans les zones commerciales. Plusieurs des segments de ce secteur sont déjà aujourd'hui relativement intéressants au niveau de leur marchabilité (types 4 et 5), d'autres impliquent, dans quelques cas, une mise à niveau minimale (type 2 vers le type 3). Ce lien, en plus de créer un cheminement piéton intéressant au niveau des secteurs commerciaux, permettrait de mettre en dialogue les espaces verts déjà présents à proximité. Troisièmement, nos observations suggèrent une occasion de consolider un axe stratégique nord-sud – avec la rue de Ramesay. Ce lien, où domine une attractivité moyenne,

pourrait être une opportunité de formaliser un cheminement offrant un bon niveau de marchabilité entre le secteur résidentiel au Sud du territoire à l'étude et le parc Regard-sur-le-fleuve, mais également entre les autres secteurs attractifs à caractère commercial.
